Rapport  
Nr 2021-14

# Flexibla foder – kunskapsöversikt och statusbedömning av driftsatta foder

| TITLE OF THE REPORT | CIPP-liners – knowledge review and assessment of used liners |
| FÖRFATTARE | Love Pallon, Erik Marklund och Olle Persson, RISE, Thomas Johansson, Renovera VA i Väst AB |

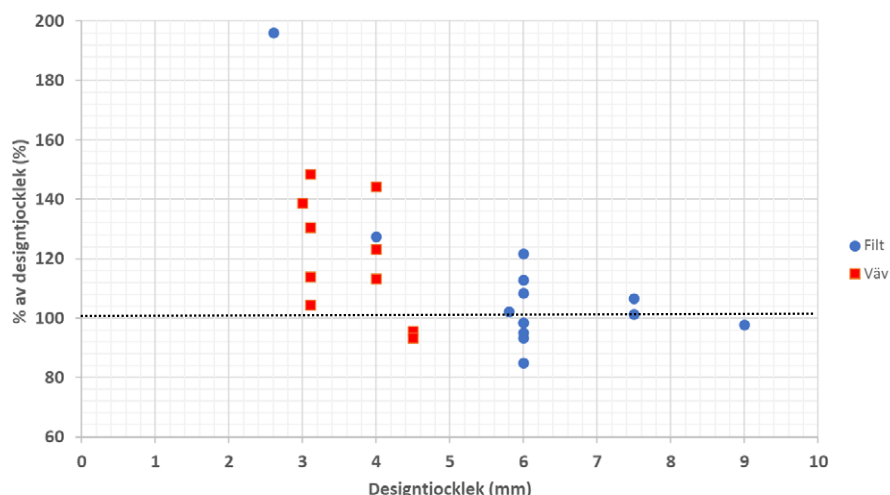
**Figur 6.12**

Vad som är tydligt från Figur 6.12, förutom att vävfoder (röda) generellt är tunnare än filtoder (blåa), är att många foder avviker från den specificerade tjockleken, både uppåt och nedåt. Fyra foder var 5 % eller mer under designvärdet, men bara en var mer än 10% under designtjockleken. Den tunnare godstjockleken är ingen effekt av driften, utan är i detta fall enbart en effekt av tillverkning och installation. Enligt EN ISO 11296-4 ska den uppmätta medelgodstjockleken inte vara under designtjockleken, så av de 25 undersökta fodren skulle 4 stycken med marginal underkänts enligt det kriteriet. Ytterligare fyra foder hade en godstjocklek som 95-99% av godstjockleken. Dock med en reservation för att de uppmätta tjocklekarna inte är medelgodstjockleken för hela fodret utan endast för provbitarna uttagna för böjmodulsprovning. Dessa provbitar uttages där godstjockleken är som jämnast och ligger vanligtvis nära den sanna medelgodstjockleken.

I Figuren ses avvikelsen från designtjockleken som specificerats i installationsprotokollen. 100% innebär att tjockleken är exakt samma som den designats för.

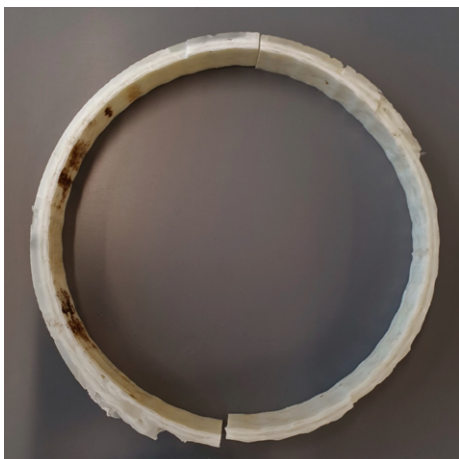
**Figur 6.19**

Den visuella bedömningen av innerytan hos fodren var att de var i bra skick trots många år i drift. Alla vävfoder (glasfiberförstärkta) i projektet var designade utan permanent film på insidan. Där har istället en tillfällig film använts fram till härdningen är genomförd, och därefter har filmen avlägsnats. För vävfodren består ytan av en glas- eller polyesterväv med något lägre glashalt och ett högre hartsinnehåll, det för att ge ett skikt med ökat korrosionsskydd av fodret mot kemikalier. Det betyder att innerytan utgörs av en härdplastyta (Figur 6.19 och Figur 6.20).

Vävfoder installerat 2007, ånghärdat med designtjocklek 4 mm. (Jasminvägen)

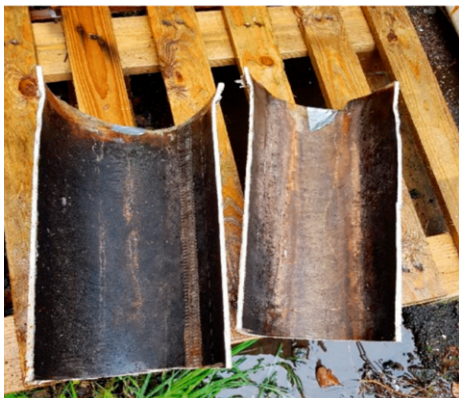
**Figur 6.21**

I Figur 6.21 och Figur 6.22 ses ett filtleder installerat 1995 innan och efter försiktig tvättning med en högtrycksspruta. I det här fallet är filmen tillverkad av polyuretan som oxiderats och brutits ned under tiden i drift. Nedbrytningen kan ha accelererats av en sur miljö. I samband med tvättning lossnar den krackelerade filmen och den underliggande polyesterfilten exponeras. Den första barriären är fullständigt borta. Detta skedde för ledaren som installerats 1994 och 1995. Även utan högtryckstvätten möjliggör krackeleringen att den underliggande polyesterhartsen exponeras för avloppsvatten.

Filtleder installerad 1995 med en nedbruten och missfärgad inre film av polyuretan. I vattengången är den bättre bevarad. Innan tvättning med högtryckstvätt.

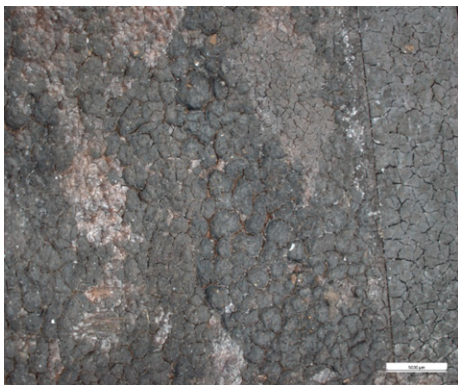
**Figur 6.23**

Filtfoder (Öckerö #1) med krackelerad polyuretanfilm som observerad i ljusoptiskt mikroskop. Det vita skalstrecket är 5 mm.

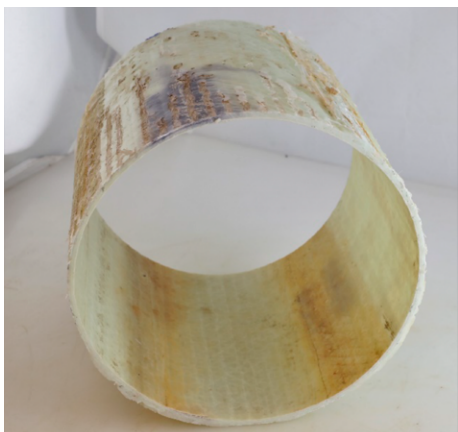
**Figur 6.25**

I Figur 6.25 och Figur 6.26 ses foton på innerytan av två vävfoder som varit drift 13 respektive 21 år. Ytan var fortsatt glatt och såg visuellt ut att vara helt opåverkad efter åren i drift. Färgförändringar kan ses i gränsen mellan avloppsvattnet och luften, men det är något som ses för alla foder, oavsett typ och ålder. På de proverna som inkom upptäcktes bara mindre repor på ytan av insidan. En vitning av underliggande glasfiber på grund av diffusion av vatten in i laminaten kan ses.

Foder med glasfiber installerat 2006 (Halmstad) med en välbevarad insida. Vattengången är mellan de två bruna fälten.

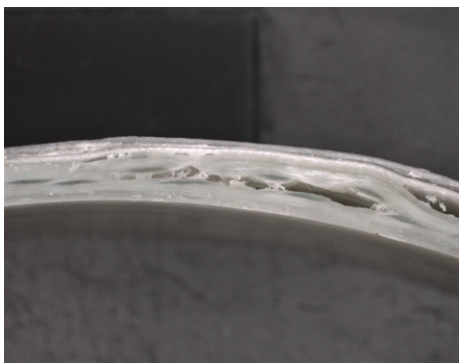
**Figur 6.28**

Foder som installerats 2016 med ett troligt fabriktionsfel där den inre väven inte har konsoliderat ordentligt mot den yttre väven

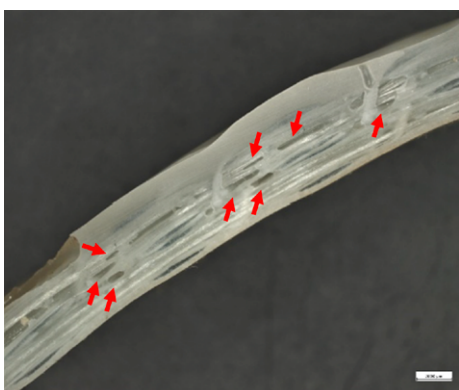
**Figur 6.29**

Glasfiberarmerat foder in-  
stallerat 2006 med flertalet  
porer i rörväggen, indikerade  
med pilar. Det vita skal-  
street är 2 mm.

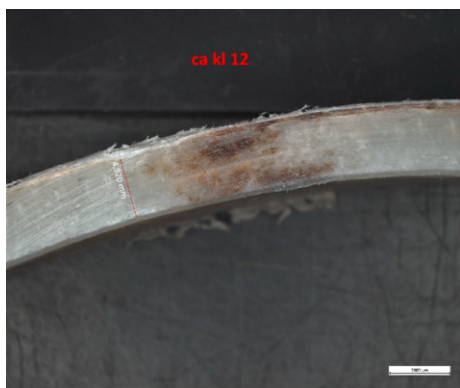
**Figur 6.45**

I Figur 6.45 till Figur 6.48 ses tvärsnittet samt insidan på ett foder som uppvisar en brun missfärgning. Förutom färgförändringen i hjässan var fodret i bra skick utan några missfärgningar eller porer. En brun missfärgning hos hårdplaster är vanligt att se i samband med oxidering (det är inte en färgförändring som kan väntas vid hydrolys). Färgförändringen här tyder snarare på att hårdplasten har exponerats mot ett mer aggressivt medium alternativt metalliska korrosionsprodukter. I Figur 6.47 och Figur 6.48 ses att nedbrytningen har brett ut sig och penetrerat mellan ytterfilmen och själva fodergodset, vilket har resulterat i att polyestertrådar från filten har exponerats. Provet uppvisade en böjmodul som är 30% lägre än specificerat vid installationen 12 år tidigare. Provet uppvisade ingen exoterm i samband med den termiska analysen vilket indikerar att fodret har varit bra uthärdat.
