Svenskt Vatten

Rapport  
Nr 2023-11

# Styrenutsläpp i avloppsvatten vid installation av flexibla foder

RAPPORTENS TITEL Styrenutsläpp i avloppsvatten vid installation av flexibla foder

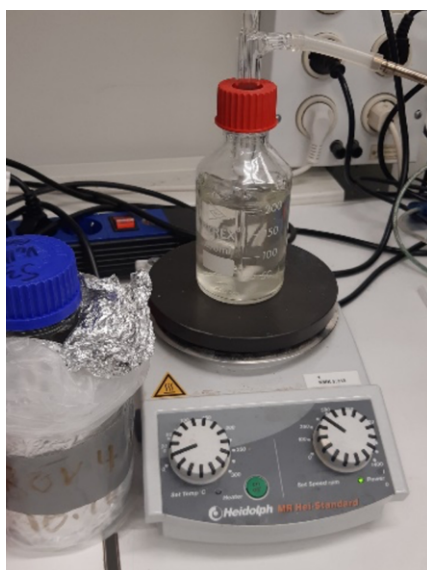
**Figur 2.1**

Purge-and-trap.

För att kunna bestämma halter mellan 0,2 och 20 ppb provtogs vattenprover (250 ml) i en testuppställning där styren avdunstar från vattenlösningen och ansamlas på en absorbent (Tenax) för vidare analys med ATD GC-MS (*Automated Thermal Desorption GC-MS*). Testmetoden kallas vanligtvis purge-and-trap och uppställningen visas i Figur 2.1.

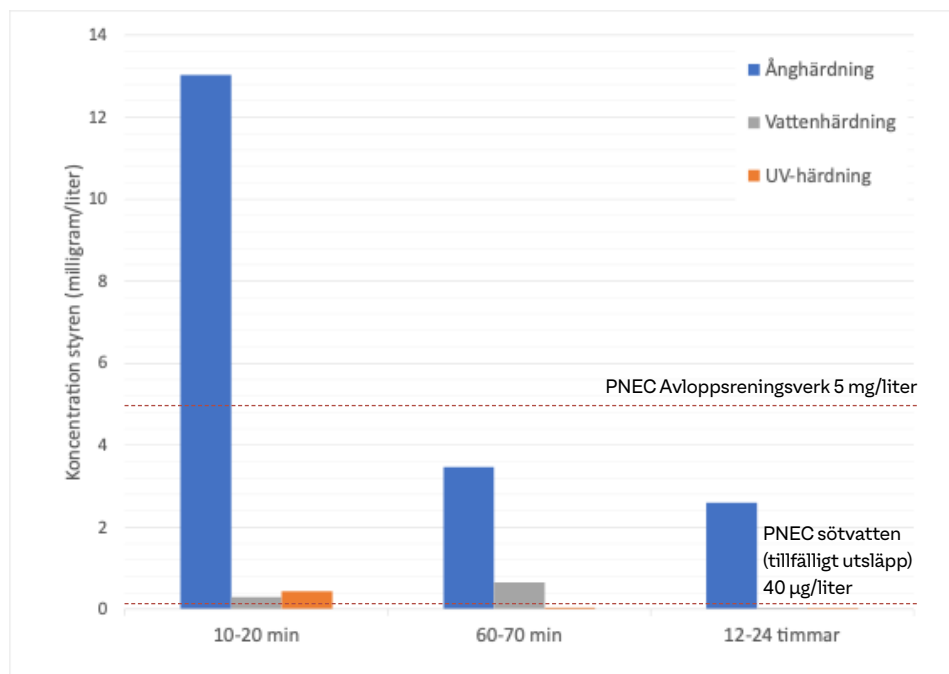
**Figur 2.3**

Medelvärde av alla datapunkter för de olika installationsteknikerna. Den röda linjen utgör PNEC-värdet för avloppsreningsverk (STP) enligt ECHA.

I Figur 2.3 ses ett stapeldiagram med medelvärdet av respektive metod för härdning. På x-axeln syns tidpunkten för provtagning efter att fodret öppnats upp och vattnet flödar igen. Provtagning gjordes med riktvärdena efter 10 min, 1 timme samt 24 timmar men varierade runt dessa tidpunkter på grund av praktiska skäl. I Tabell 2.3 ses även standardavvikelsen för respektive stapel. Från diagrammet syns det att de ånghärdade produkterna vid alla tillfällen uppvisar betydligt högre koncentrationer av styren än de två andra härdningsmetoderna. De röda linjerna utgörs av PNEC-värdet för avloppsreningsverk (5 mg/liter) samt för tillfälligt utsläpp i sötvatten (40 µg/liter). För både ång- och UV-härdning så sjunker, som förväntat, styrenvärdet med tiden. De höga värdena efter 10 min mer än halveras till efterföljande mätningar. För UV-härdning är alla mätpunkter under PNEC-värdet för avloppsreningsverk och även under gränsvärdet för sötvatten efter 1 timme.

I Tabell 2.3 ses de medelvärden som plottats i Figur 2.3 samt standardavvikelsen. Som synes är standardavvikelsen väldigt stor på grund av stor spridning på mätvärden mellan de olika installationerna och få mätpunkter.

Som ses i Figur 2.3 och Tabell 2.3 är den uppmätta styrenhalten för ånghärdade foder betydligt högre än för de alternativa metoderna. Även om variationen är väldigt stor och varierar mellan 20 µg/liter (alla mätvärden för denna installation förefaller osäkra men kan inte uteslutas eftersom ingen felhantering kunnat identifieras) och 41 500 µg/liter (41,5 mg/liter) som uppmätt efter 10 minuter. I samband med det högsta värdet kan läckage av ohärdad hårdplast misstänkas då vattenprovet bestod av två faser (se Figur 2.4). Vid provtagningen efter 60 minuter hade dock detta värde sjunkit till 630 µg/liter för att till den tredje mätningen efter 25 timmar ha ökat till 3600 µg/liter. Enligt installatören ska det dock ha genomförts en till installation uppströms mellan prov två och tre, vilket skulle kunna vara en orsak till det relativt höga slutvärdet.

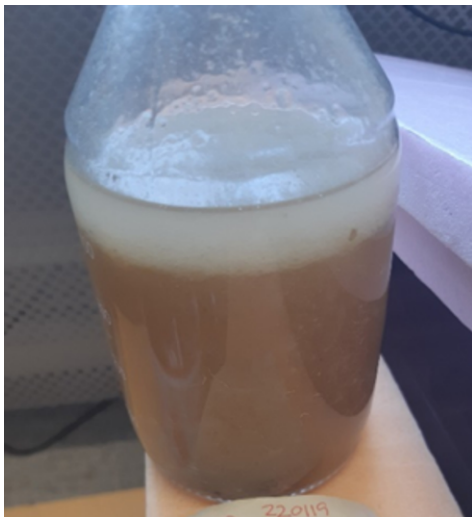
**Figur 2.4**

Vattenprov som skiktat sig i två faser.

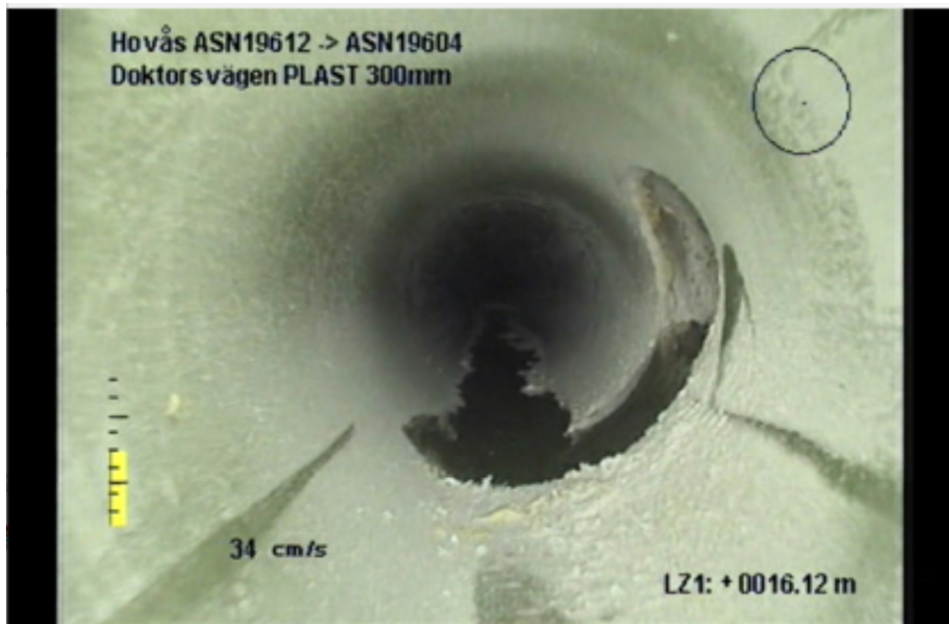
**Figur 2.6**

Frässpån som uppstår efter öppnande av serviser bidrar till förhöjda nivåer av styren i avloppsvattnet. Frässpån från en servisöppning syns tydligt i bilden. Foto: Kretslopp & Vatten

Som kan ses i Tabell 2.7 så höjer frässpån från UV-härdade foder i större utsträckning koncentrationen av styren än motsvarande ånghärdade foder. Här ska man såklart ha med sig att reststyrenhalten i respektive foder som maldes skiljer sig en faktor 10. Det är även i den storleksordningen som det skiljer sig mellan hur mycket som har lakats ut ur respektive system. Mätningen visar att frässpån på ett anmärkningsvärt (men inte förvånande) sätt kan bidra till att styren urlakas ur materialet och in i vattnet. Från

ett malt pulver är ytarean stor och större mängd styren kan därför effektivare urlakas. Halten reststyren i fodret spelar således stor roll för hur mycket styren som urlakas i samband med fräsning.

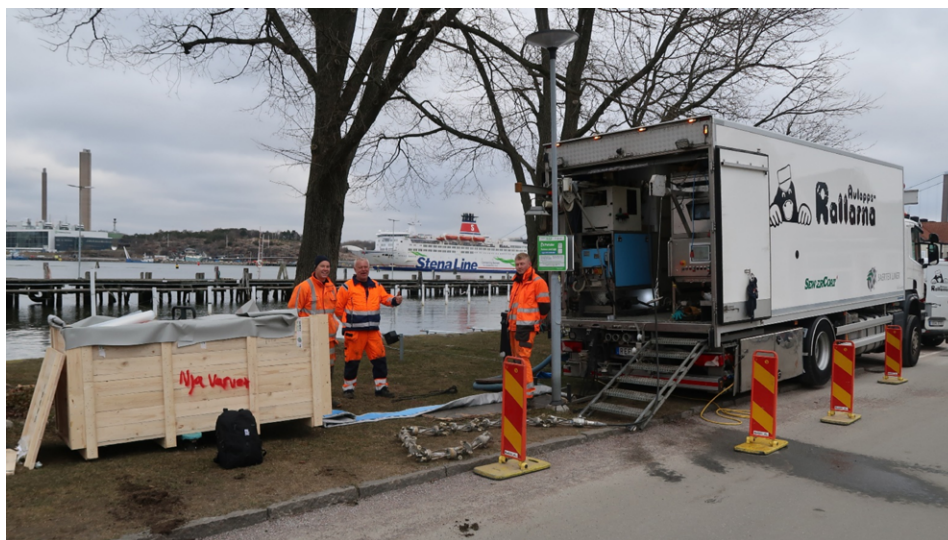
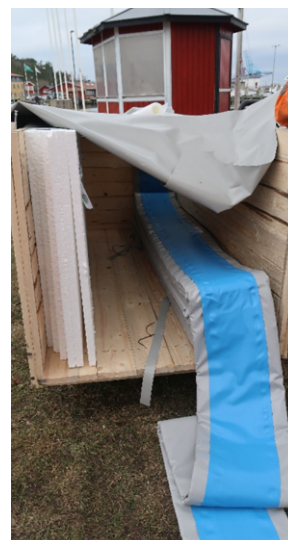
**Figur B.1**

Skeppet Ärans väg med delar av manskapet som installerade fodret till vänster. Till höger syns det packade ohärdade flexibla fodret innan det vinschats in i det befintliga röret.

Installationen genomfördes i Göteborg på Skeppet Ärans väg, strax nedan för Älvsborgsbron. Sträckan som installerades var 114 m lång och består av en äldre DN-225 mm ledning i betong. Installationen utfördes mellan brunnarna ASN13234 och ASN13232 med två stycken mellanbrunnar.

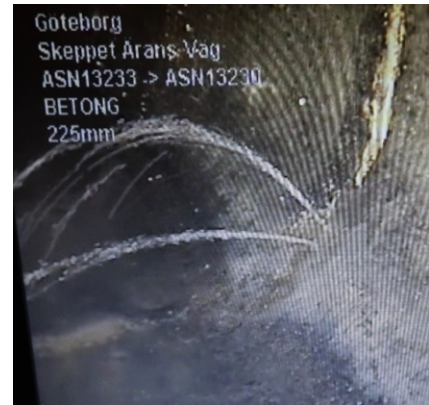
### Figur B.2

Till vänster syns sträckan för installationen samt brunnarna. Till höger syns insprutande vattenstrålar från sträckan som synliggör behovet av infodring.

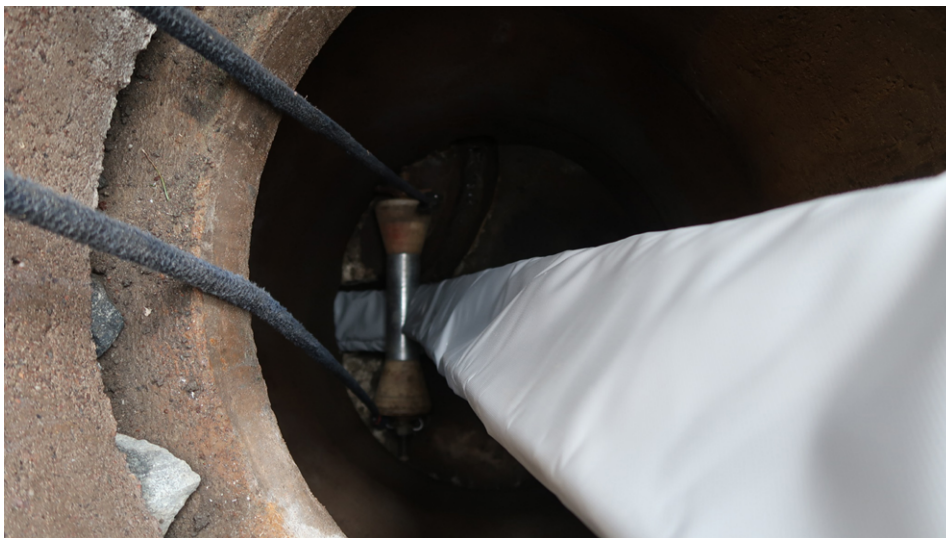
### Figur B.3

Fodret vinschas på plats. Ingen separat glidfolie behövs eftersom produkten kommer med en integrerad glidfolie.

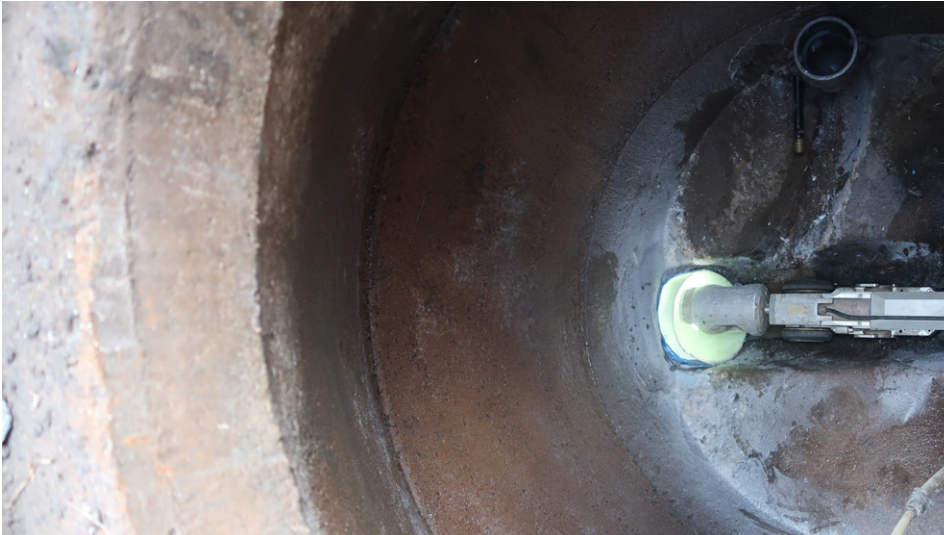
**Figur B.4**

Kamera på väg in i ledning för besiktningsfilm efter att hela sträckan har UV-härdats.

Efter det fördes ljusståget in, ett 3,5 m långt tåg med nio UV-lampor à 400 W. Lamporna tändes succesivt för att få en initialt jämn härdning. Tråget började sedan dras vid 0,1 m/min för att stegvis ökas upp till slutliga 1,4 m/min då måltemperaturen på 80 °C erhållits. Själva härdningen tog cirka en timme. Efter det kapades, filmades och frästes serviser ut innan en slutgiltig filmning genomfördes.

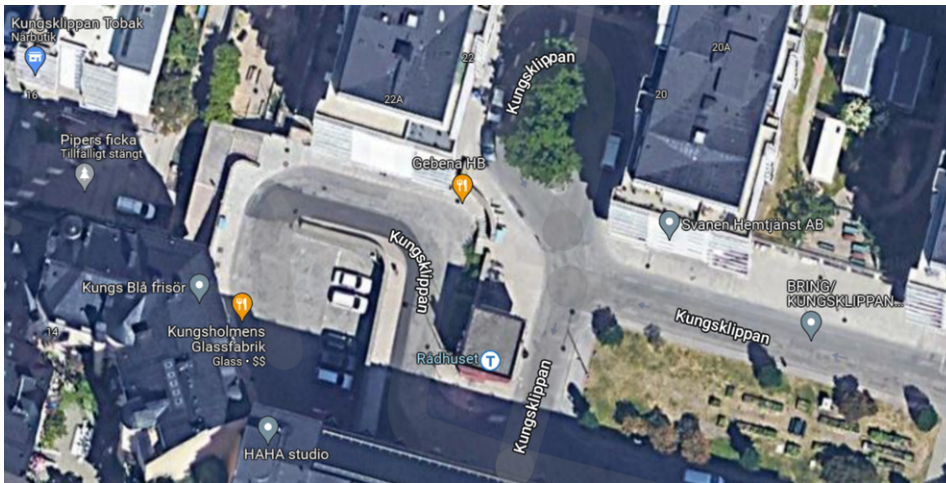
**Figur B.5**

Den röda linjen visar installationens sträckning.

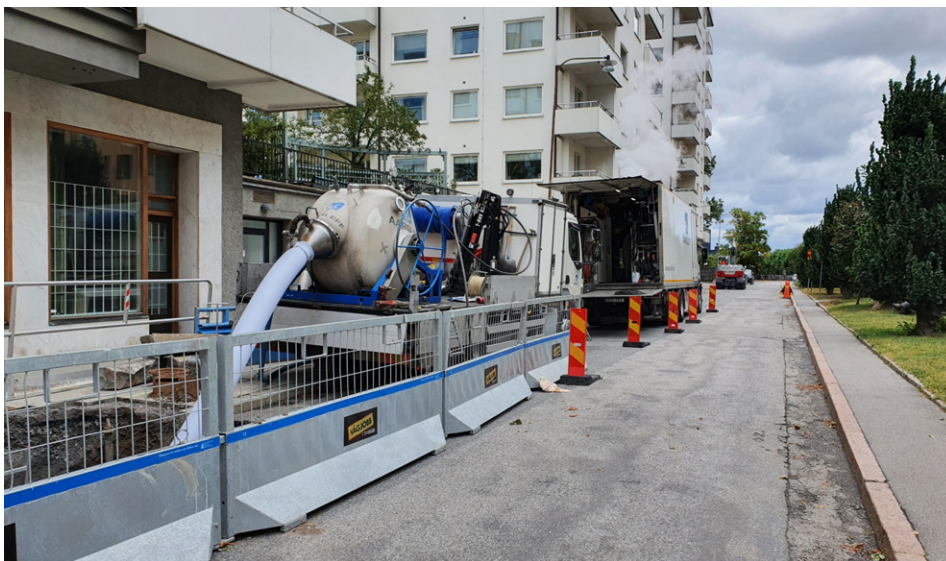
**Figur B.6**

Schaktet för installationen samt två lastbilar som behövdes för att genomföra installationen, där den närmaste har fodret upplindat i en kula som sen trycksätts.

Efter att ledningen hade filmats och spolats så påbörjades installationen av det styrenfria fodret runt kl 11:00. Fodret var upplindat i en kula på en mindre lastbil. Ånga och tryck reglerades från den bakre lastbilen (se Figur B.6).

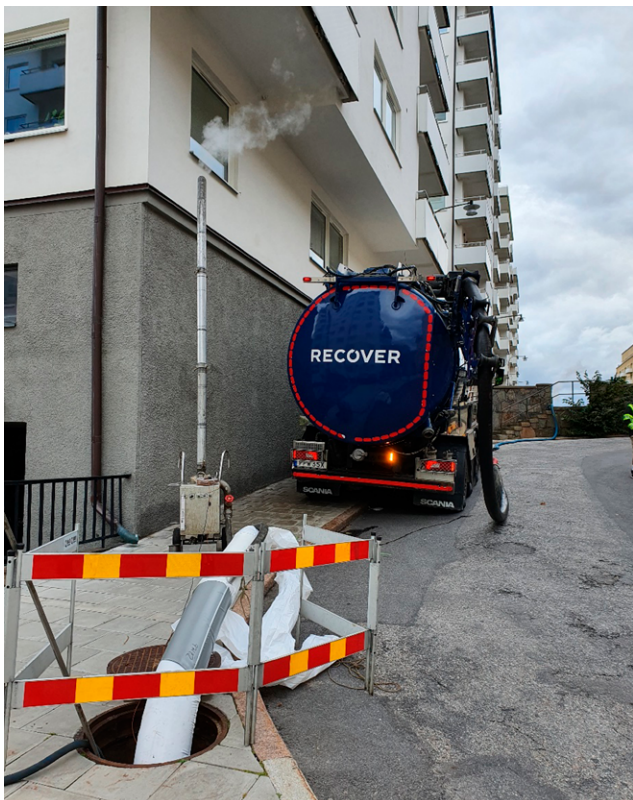
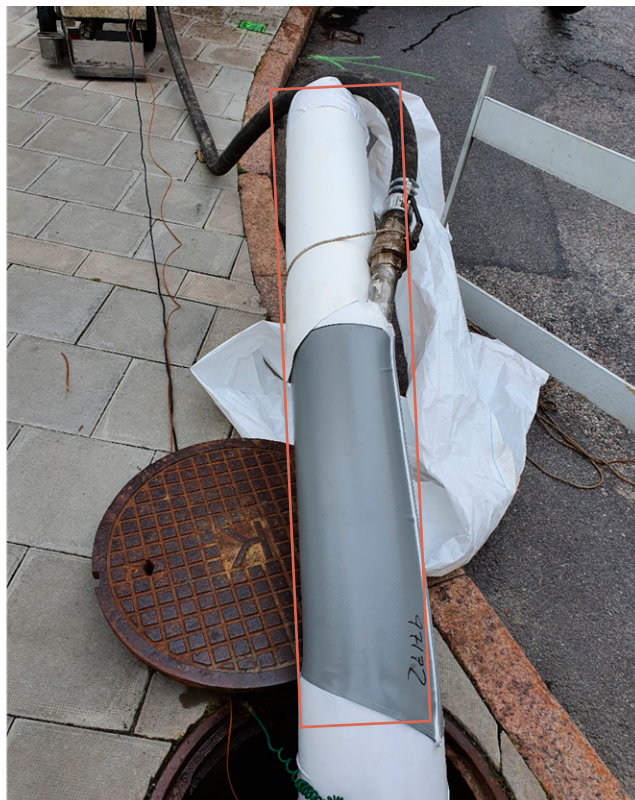
**Figur B.7**

T.v. slutbrunnen där strumpan kommer upp samt skorstenen för utblåsning av ånga. T.h. de två stycken (gråa och vita i röd ruta) som begränsar expansion och möjliggör uttag av provbit för mekanisk utvärdering. Än mer önskvärt vore dock att ta prov i mellanbrunn för representativ provbit.

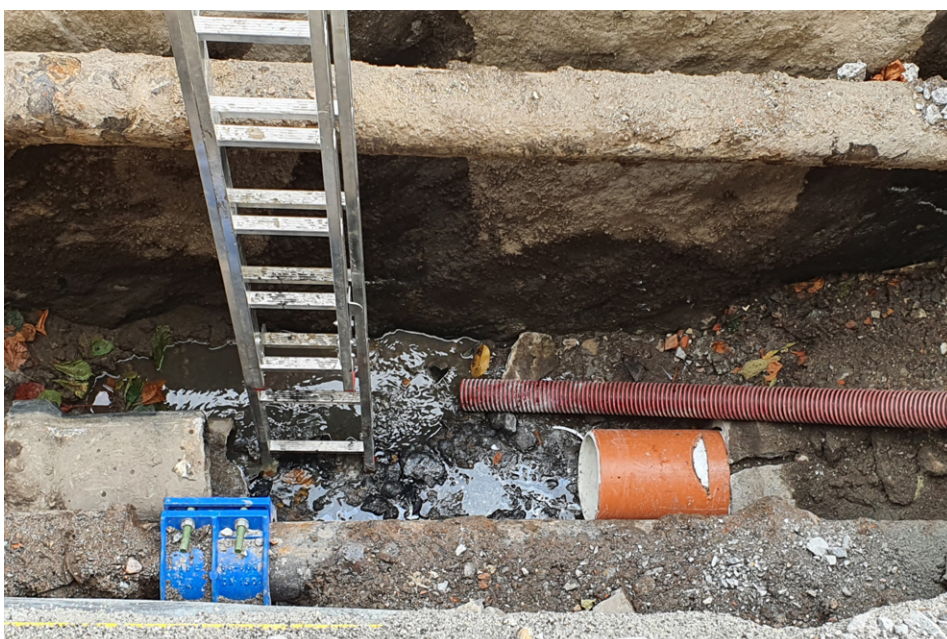
**Figur B.8**

Det flexibla fodret är härdat och avkapat. Längst ut sitter en bit PVC-rör för att möjliggöra enklare påkoppling.

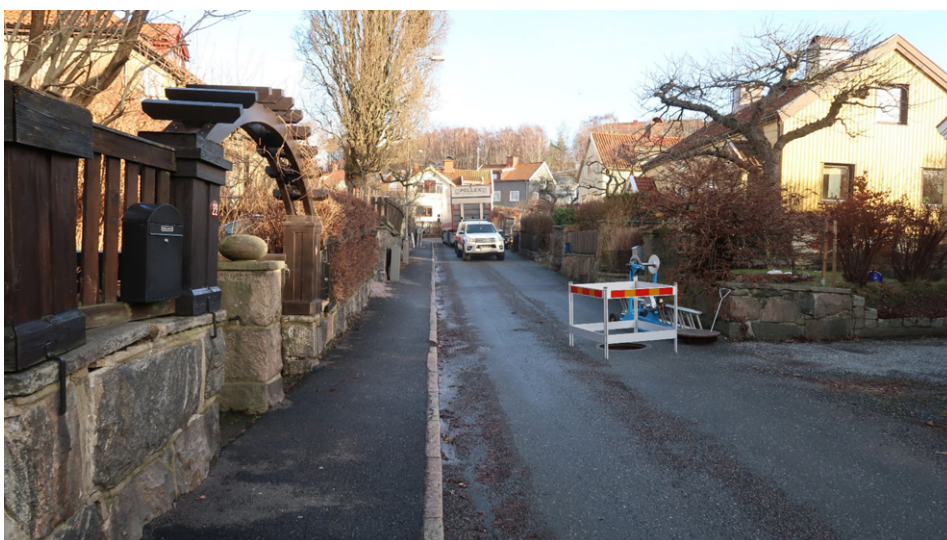
**Figur B.9**

Kungälvsgatan där den första sträckan av installationen genomfördes.

Installationen var uppdelad på tre stycken sträckor på 35, 70 samt 15 meter och genomfördes på Kungälvsgatan i Göteborg. Författaren var på plats dag 1 av installationen. Tyvärr var fräsroboten sönder och ingen installation kunde genomföras denna dag. Således är all information från installationen från telefonsamtal med installatörerna i efterhand samt mejlkonversationer med andra inblandade.
