Rapport  
Nr 2021-14

# Flexibla foder – kunskapsöversikt och statusbedömning av driftsatta foder

| TITLE OF THE REPORT | CIPP-liners – knowledge review and assessment of used liners |
| FÖRFATTARE | Love Pallon, Erik Marklund och Olle Persson, RISE, Thomas Johansson, Renovera VA i Väst AB |

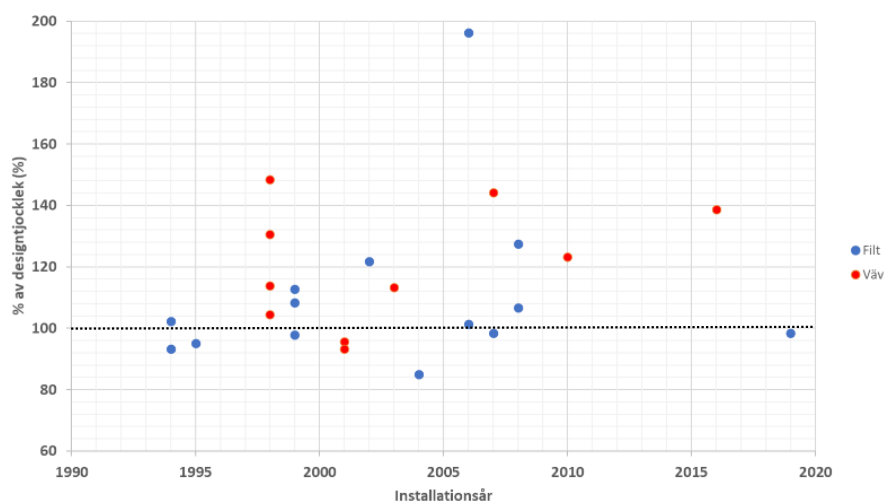
**Figur 6.13**  
Procent av designtjockleken  
plottad mot installationsår.

I Figur 6.13 ses tjockleken i förhållande till installationsår för de foder som analyserats. Som synes finns ingen trend att tjockleken efter installationen avvikit varken mer eller mindre från designvärdet över de tiden.

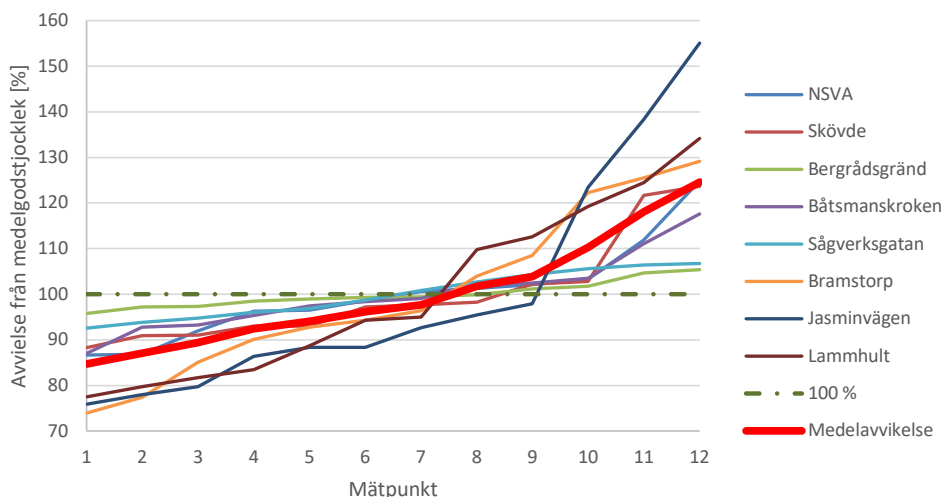
**Figur 6.14**

Som synes i tabellen varierar godstjocklekarna relativt mycket, både i omkretsriktning och längdled. Den procentuella avvikelser från medelgodstjock presenteras i Figur 6.14, där godstjocklekarna har sorterats i storleksordning för respektive objekt. Medelavvikelsen för de uppmätta provbitarna är mellan 85-125 %. Anledningen till att det inte är ett symmetriskt intervall kan vara att harts flutit ut på fodrets utsida.

Avvikelse från medelgodstjocklek för mätpunkter uppmätta på ekvidistanta avstånd runt omkretsen i bågge ändrar på provbit ämnad för ringstyvhetsmätning.

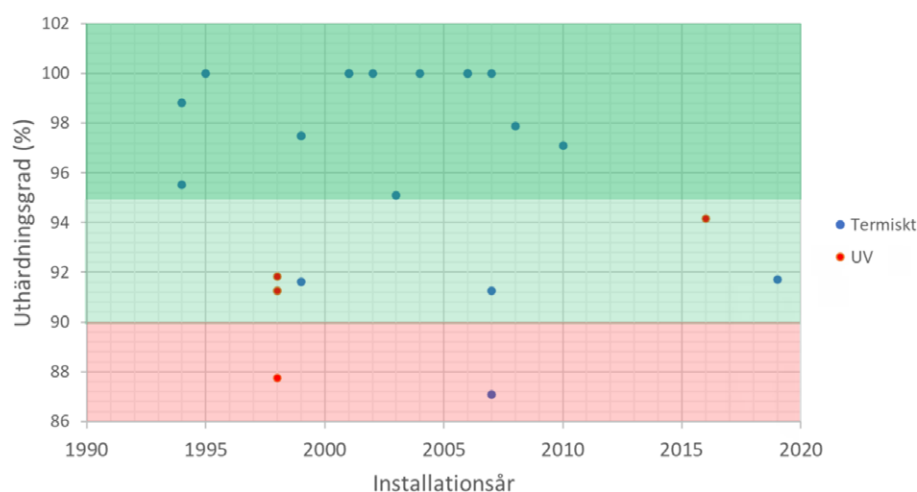
**Figur 6.18**

I Figur 6.18 ses uthärdningsgraden som uppmätt med DSC för alla upptagna foder. Mätningar är gjorda på material i botten av röret ut mot ytterkanten av foderväggen. Uthärdningsgraden är kompenserad för glashalt och fyllmedel, där vissa prov kompenserades med mätning av det inorganiska innehållet genom avbränning och vissa genom information om innehållet från datablad. Som referensvärde för 100 % uthärdning gjordes mätningar i labbet på en isoftalsyrabaserad harts vilket gav 306 J/g.

Uthärdningsgrad för termisk respektive UV-härdade foder. Över 95% är en mycket bra uthärdning, över 90% godkänt och under 90% är mindre bra. Mätningar är gjorda på material i botten av röret ut mot ytterkanten av foderväggen.

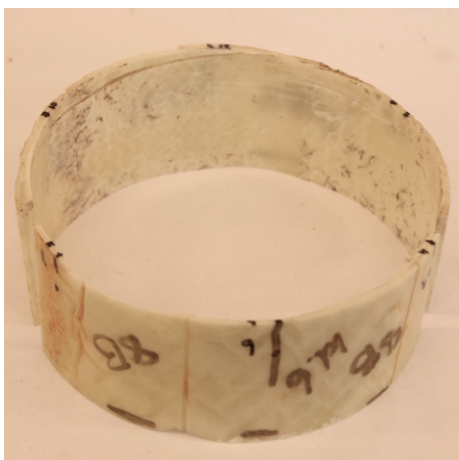
**Figur 6.20**

Den visuella bedömningen av innerytan hos fodren var att de var i bra skick trots många år i drift. Alla vävfoder (glasfiberförstärkta) i projektet var designade utan permanent film på insidan. Där har istället en tillfällig film använts fram till härdningen är genomförd, och därefter har filmen avlägsnats. För vävfodren består ytan av en glas- eller polyesterväv med något lägre glashalt och ett högre hartsinnehåll, det för att ge ett skikt med ökat korrosionsskydd av fodret mot kemikalier. Det betyder att innerytan utgörs av en härdplastyta (Figur 6.19 och Figur 6.20).

Vävfoder installerat 1998, UV-härdat, designtjocklek 3,1 mm. (Öckerö #8)

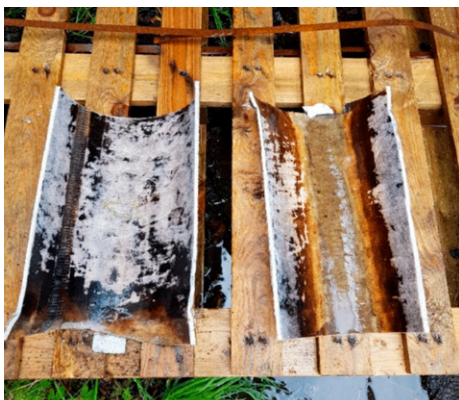
**Figur 6.22**

Samma leder som i figuren bredvid men efter högtryckstvätt.

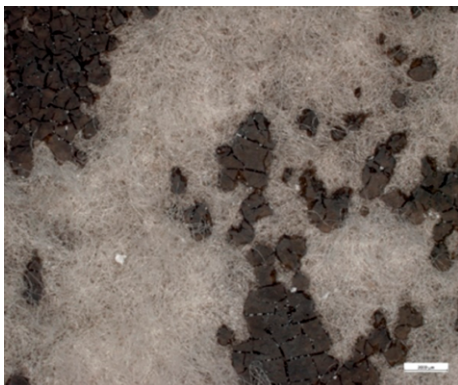
**Figur 6.24**

Filtfoder (Öckerö #5) efter tvättning med högtryckstvätt där den underliggande polyesterfilten blottläggs.

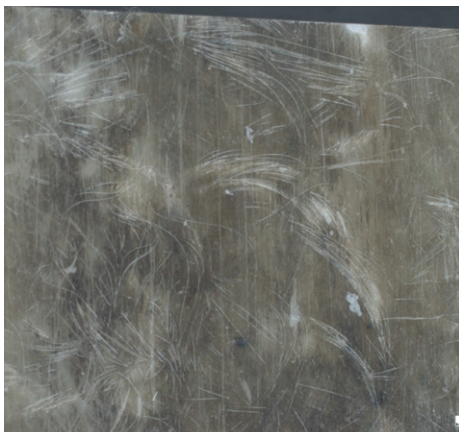
**Figur 6.26**

Insidan av glasfiberfoder (Öckerö #10) som installerats 1998 uppvisar endast små repor och förändringar i ytan (de som är i flödesriktningen).

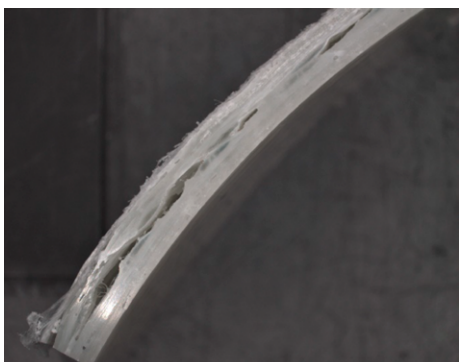
**Figur 6.27**

Av 25 analyserade foder innehöll 10 stycken installationsdefekter; 4 stycken med stora porer eller delamineringar, 2 stycken med invändiga veck och 4 stycken som var mer än 5% tunnare än designtjockleken.

I Figur 6.27 och Figur 6.28 ses ett glasfiberarmerat foder som installerades 2016 som delaminerat (d.v.s. har en släppning mellan vävlager). Figurerna är tagna med ljusoptiskt mikroskop på ett polerat tvärsnitt. I det studerade tvärsnittet syns att fodret i princip har separerat mellan de inre och yttre delarna. Håligheterna i foderväggen breder ut sig axiellt. Håligheternas omfattning varierar mellan olika cirkelsektioner runt omkretsen på fodret. Det är mycket troligt att denna defekt beror på ett fabriktionsfel och inte ett installationsfel, d.v.s. inre väven har för liten diameter, har töjt ut sig för lite vid installation och därmed inte konsoliderat med den yttre väven. Indikationen på detta kan ses genom att innerytan är sträckt och slät samtidigt som ytterytan är vågig och porös. Sedan om det har uppkommit någon ytterligare tillväxt av delamineringen under drift går inte att uttala sig om från bilderna. En noggrann mikroskopistudie för att försöka lokalisera eventuell sprickspets skulle kunna ge svar. Fläkprovning är också ett alternativ för att se om delamineringen redan är öppen, men det har inte utförts i projektet.

Foder som installerats 2016 med ett troligt fabriktionsfel där den inre väven inte har konsoliderat ordentligt mot den yttre väven

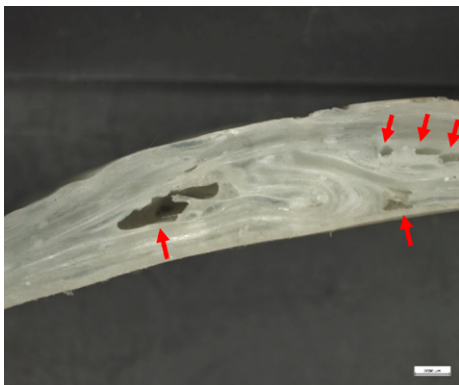
**Figur 6.30**

Glasfiberarmerat foder in-  
stallerat 2006 med flertalet  
porer i rörväggen, indikerade  
med pilar. Det vita skal-  
street är 2 mm.

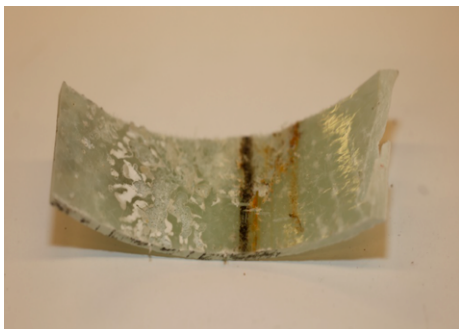
**Figur 6.31**

I Figur 6.31 och Figur 6.32 ses ett vävfoder som uppvisar installationsdefekter i både ytfilmen och i tvärsnittet av foderväggen. Fodret installerades troligen 2010 men utgjorde den enda installationen där inte installationsprotokoll kunde fås tag i. Porerna i tvärsnittet är över 2 cm breda och breder ut sig axiellt i fodret. Medelgodstjockleken på fodret var 3.5 mm. Den typ av defekter som ses i ytväven i Figur 6.31 observerades endast i detta foder.

Vävfoder som uppvisar håligheter både i innerfilmen och i tvärsnittet av fodret.

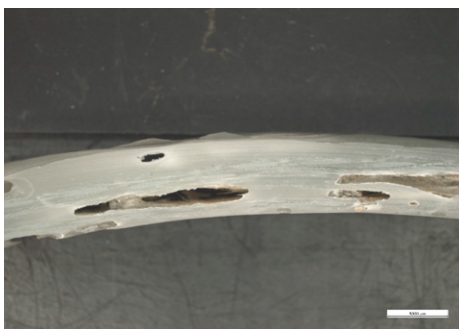
**Figur 6.32**

Vävfoder med 2 cm breda porer i tvärsnittet, här observerad med ljusoptiskt mikroskop.

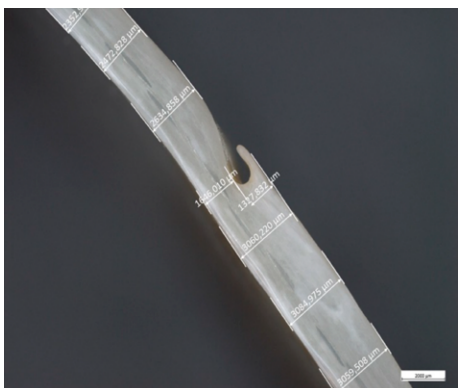
**Figur 6.33**

I Figur 6.33 är vägg tjockleken vid defekten enbart 1.6 mm, vilket är drygt 50% av design tjockleken och betydligt tunnare än kravet på minsta tjocklek på 80 % enligt EN ISO 11296-4. I Figur 6.34 ses ett veck som sticker ut mer än 1 cm, vilket också är betydligt mer än kravet på 6 mm i EN ISO 11296-4. I Figuren ses även den oxiderade polyuretanfilmen som ett brunsvart krackelerat skikt.

Glasfiberfoder som endast är 1.6 mm tjockt på det tunnaste området, vilket är drygt 50% av design tjockleken.

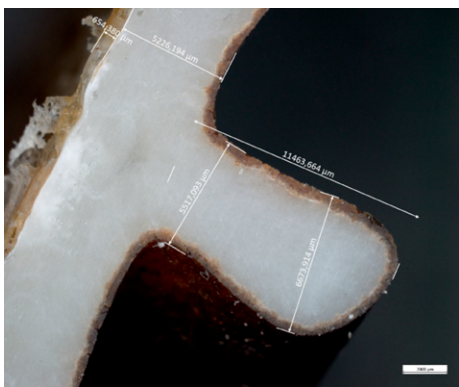
**Figur 6.34**

Veck, uppmätt i ljusoptiskt mikroskop, som är mer än 1 cm. Även den nedbrutna polyuretanfilmen syns som ett cirka 0.4 mm tjockt brunsvart lager i figuren.

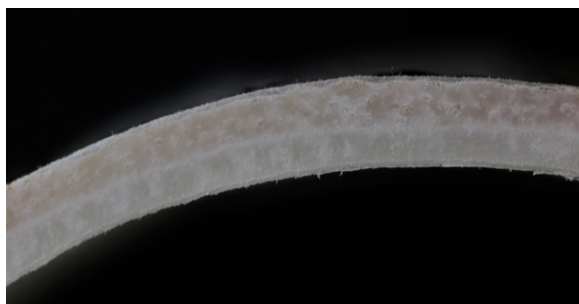
**Figur 6.35**

I Figuren syns tvärsnittet på ett foder (Öckerö #2) som installerades 1999 med en tydlig färgskillnad mellan inre och yttre halvan av fodrets tvärsnitt.

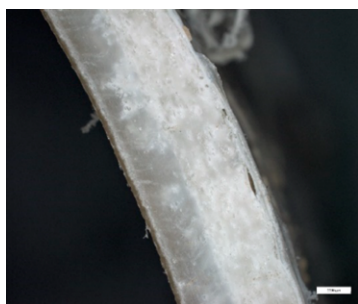
**Figur 6.36**

Fodret förstorat i optiskt mikroskop med en tydlig skillnad i färg mellan de olika delarna.

Det analyserade fodret är termiskt installerat och det är möjligt att en kraftig kylning från utsidan av röret kan ha fått fodrets utsida att inte härdas lika bra som den inre ytan. Framför allt är det en risk vid ånghärdning där värmeinnehållet är betydligt mindre än om det är flytande vatten som används. En annan hypotes som framförts för att förklara skillnaden i färg mellan de olika lagren är att det skulle kunna vara olika densitet på de filtfoder som används. Detta är dock inte bekräftat.

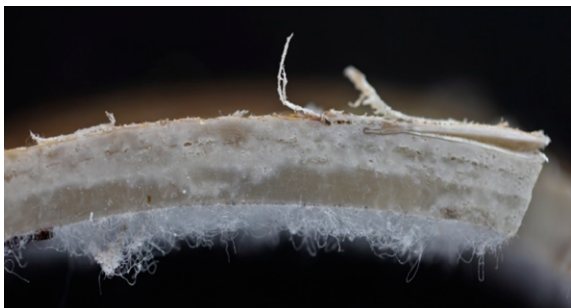
**Figur 6.37**

I ett av de äldre analyserade fodren (1995) kan en snarlik färgförändring ses i Figur 6.37 och Figur 6.38, med en mer homogen gråaktig struktur in mot processvattnet och vitare porösare del mot yttersidan. Även i detta fall ser det visuellt ut som fodret har börjat brytas ned, med en vitning av hartset och ett större antal porer. Dock är det inte en lika markerad skillnad mellan den inre och yttre halvan av godstjockleken utan en vitning kan även ses närmare insidan och mer ojämnt fördelad runt omkretsen. Vitning är mer påtaglig och genomgående i botten (Figur 6.38) av fodret och mer lokaliserad närmare ytterkanten i hjässan (Figur 6.37). Fodret är uppbyggt av två polyesterfilar. Trepunktsprovning av fodret gav en böjmodul som var 50% högre än den som specificerades när fodret installerades 1994. För de andra två filtfodren vars modul uppmätts som högre än angivet har inte samma omfattande vitning (Figur 6.39 och Figur 6.40) observerats.

Polerat tvärsnitt från hjässan av ett filtfoder installerat 1995. (Öckerö #5)

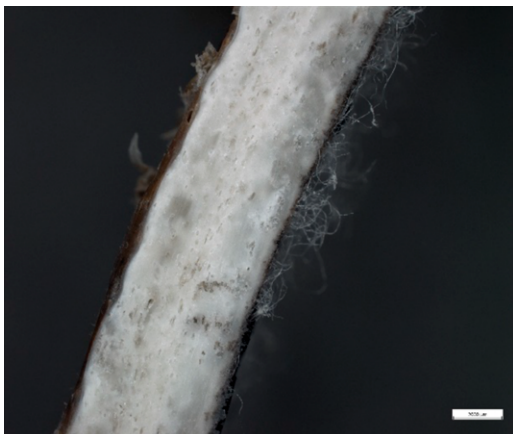
**Figur 6.38**

Polerat tvärsnitt från botten i samma foder som i Figur 37 med mer genomgående vitning av foderväggen.

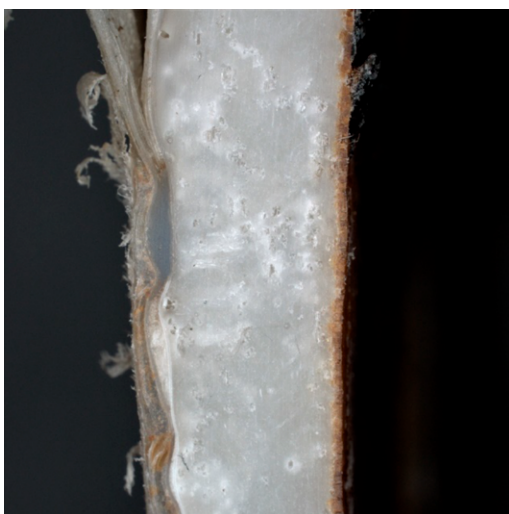
**Figur 6.39**

Foder som varit installerat sedan 1995 på Öckerö uppvisar endast mindre mängd små porer och vitning.

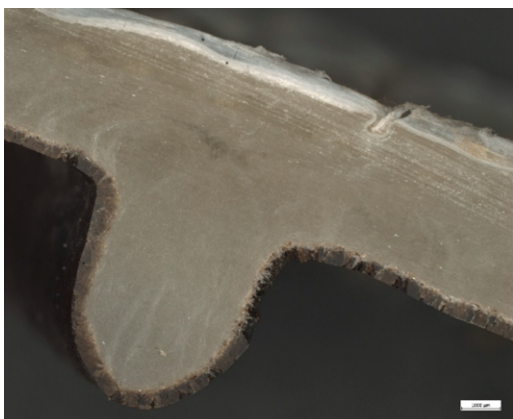
**Figur 6.40**

Foder som varit installerat på Tandkullevägen sedan 1995 uppvisar en krackelerad innerfilm samt en installationsdefekt i form av ett veck, men tvärsnittet är homogent utan vitning.

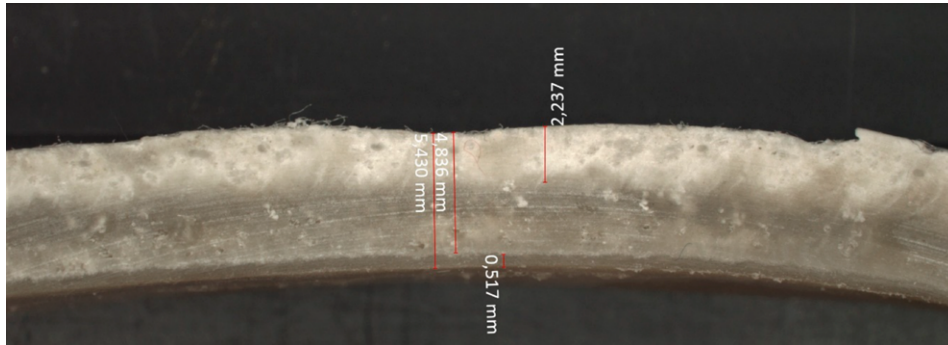
**Figur 6.41**

I Figur 6.41 till Figur 6.44 ses ett tvärsnitt av väggen på ett foder som varit i drift i 12 år. Fodret uppvisar tydliga tecken på materialförändring i foderväggen. I botten av fodret (Figur 6.41) syns en vitning likt den som sågs i de två ovanstående exemplen medan i hjässan (Figur 6.42) har förändringen gått ännu längre. I hjässan syns en avsaknad av harts i så pass stor utsträckning att filten har frilagts (Figur 6.44) och en delaminering (Figur 6.43) kan ses mellan de två filtarna som använts för att bygga upp fodret.

Tvärsnittet av godset i botten av fodret. Här syns en vitning likt i Öckerö #2 och #5, men inte en större avsaknad av harts som det syns i hjässan.

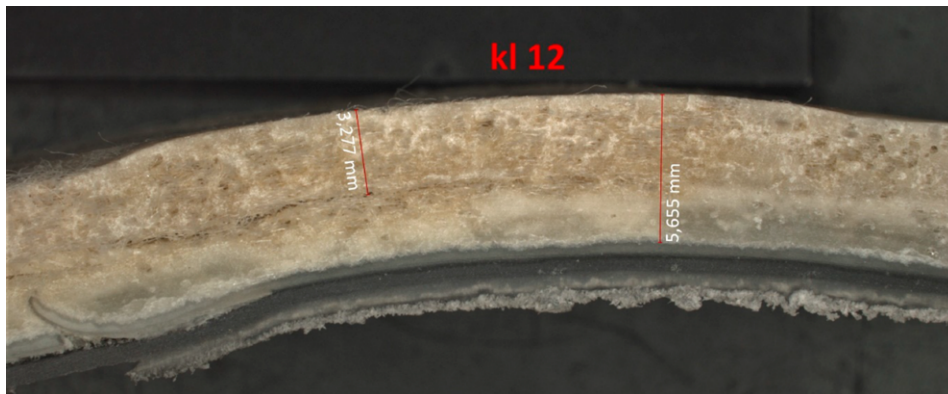
**Figur 6.42**

Tvärsnittet av godset i hjässan där det saknas harts. I mitten av tvärsnittet syns en delaminering mellan de olika filtskikten.

Ett resultat av förlusten av harts gör att fodret uppvisar den i projektet lägsta uppmätta böjmodulen och den största procentuella minskning av böjmodul jämfört med specificerat. Skillnaden är från 3626 MPa till 1978 MPa (exklusive inre liner). Det uppvisar även den största exotermen (30 J/g), det gäller dock bara för rorbotten. I hjässan, i den del som har dåligt med harts syns ingen exoterm vilket tyder på att lågmolekylärt material har lakats ur. Fodret är termiskt härdad, men resultaten tyder på att inte tillräckligt hög uthärdningsgrad har erhållits, vilket har försämrat fodrets beständighet. En förklaring kan också vara att en del harts förlorats i samband med installation vilket skulle kunna leda till för lite harts i hjässan. Det förklarar dock inte vitningen i botten av fodret samt det stora antalet porer som är synligt mitt på fodret (kl 3 och 9). Reststyrenhalten är relativt låg (0.38 vikt%), men om hartset har lakats ur är det troligt att även icke reagerat styren har lakats ut.

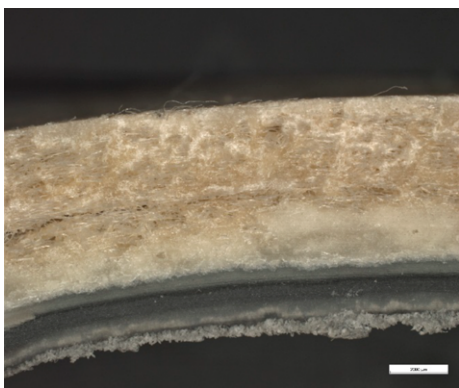
**Figur 6.43**

Förstoring i hjässan av fodret Figur 42 där polyesterfilten blivit exponerad. Pilen indikera att en delaminering har börjat mellan de olika skikten.

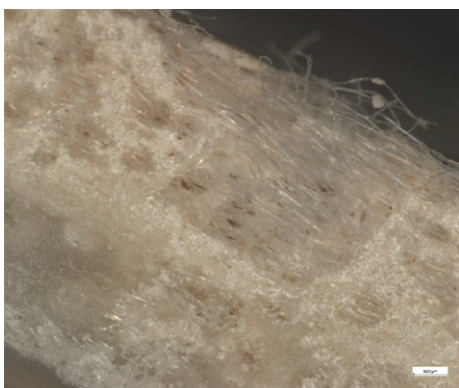
**Figur 6.44**

Förstoring i hjässan av fodret Figur 42 där polyesterfilten blivit exponerad. Pilen indikera att en delaminering har börjat mellan de olika skikten.

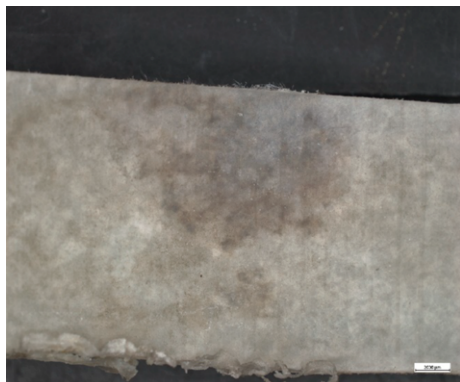
**Figur 6.46**

I Figur 6.45 till Figur 6.48 ses tvärsnittet samt insidan på ett foder som uppvisar en brun missfärgning. Förutom färgförändringen i hjässan var fodret i bra skick utan några missfärgningar eller porer. En brun missfärgning hos hårdplaster är vanligt att se i samband med oxidering (det är inte en färgförändring som kan väntas vid hydrolys). Färgförändringen här tyder snarare på att hårdplasten har exponerats mot ett mer aggressivt medium alternativt metalliska korrosionsprodukter. I Figur 6.47 och Figur 6.48 ses att nedbrytningen har brett ut sig och penetrerat mellan ytterfilmen och själva fodergodset, vilket har resulterat i att polyestertrådar från filten har exponerats. Provet uppvisade en böjmodul som är 30% lägre än specificerat vid installationen 12 år tidigare. Provet uppvisade ingen exoterm i samband med den termiska analysen vilket indikerar att fodret har varit bra uthärdat.

Den bruna missfärgningen i figuren bredvid men sedd från insidan.

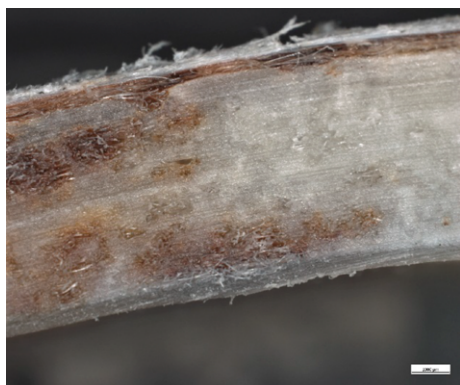
**Figur 6.47**

Förstoring av missfärgningen.

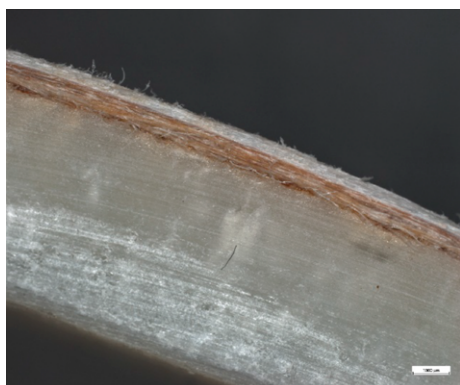
**Figur 6.48**

Missfärgning som breder ut sig mellan foderväggen och ytterlinern.

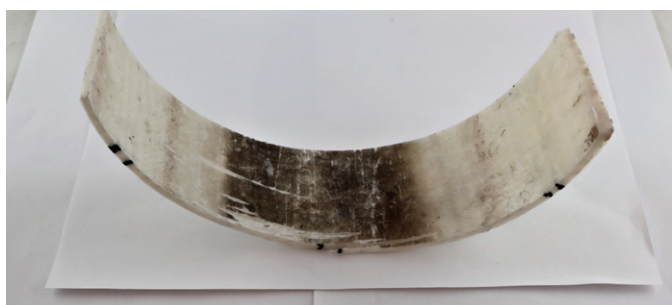
**Figur 6.50**

Den visuella bedömningen av alla fyra driftsatta foder som hade referensprov var att de var i bra skick. Ytan på fodren var glatt med endast mindre repor (Figur 6.52). I de driftsatta fodren syns tydliga färgförändringar nedanför vattenlinjen (Figur 6.50) i form av ett mörkare område.

Flexibelt foder som varit i drift i 21 år där den mörka sektionen är i botten av röret.

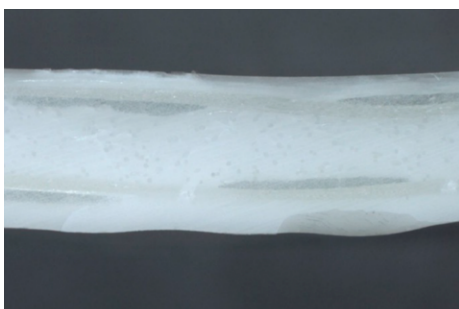
**Figur 6.54**  
Tvärsnittet av motsvarande driftsatt foder.

I Figur 6.53 och Figur 6.54 syns ett referensprov respektive det driftsatta fodret i tvärsnitt, fotograferat med ljusoptiskt mikroskop. För det driftsatta fodret noteras framför allt en vitning av foderväggen. Vitningen kommer från absorption av vatten i laminatet. Vattenabsorption går inte att undvika, men effekterna, som exempelvis osmosblåsor, urlakning av lågmolekylära ämnen och dimensionella förändringar kan minimeras om rätt harts används, och med rätt typ av glasfiber med rätt ytbehandling. Ett polyesterharts kan vanligtvis absorbera runt 1-2% vatten, men högre halter kan absorberas i samband med skapande av mer tomrum vid till exempel tappad vidhäftning mellan fiber och matris.

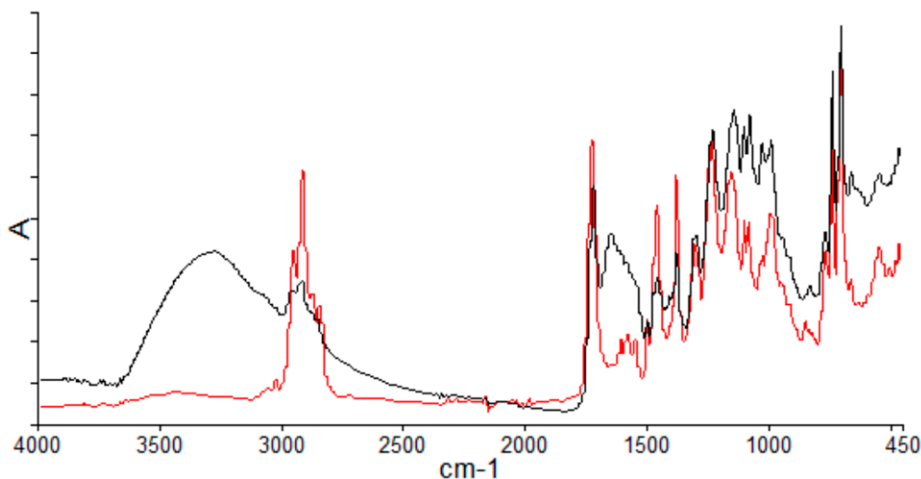
**Figur 6.55**

Skillnader i den kemiska profilen mellan de driftsatta fodren och referenserna undersöktes med FTIR-spektroskopi. Analysen visade att de driftsatta fodren, vid uppmätning på insidan av röret i vattengången, hade en högre nivå av OH-grupper i strukturen än referensproverna. OH-grupperna kan kopplas till vatten som absorberats. Det visade sig genom förändringar i breda toppar runt vågtalen 3300 cm<sup>-1</sup> och 1650 cm<sup>-1</sup>, se Figur 6.55. Dessa toppar som representerar vatten i strukturen försvann dock helt och hållet när ytan polerades ner något med vattenslip. Denna materialförändring är således väldigt ytlig.

FTIR-spektrum av insidan på ett driftsatt foder samt motsvarande referensprov mätt på insidan. Två toppar kopplade till vatten är synliga vid 3300 cm<sup>-1</sup> och 1650 cm<sup>-1</sup>.

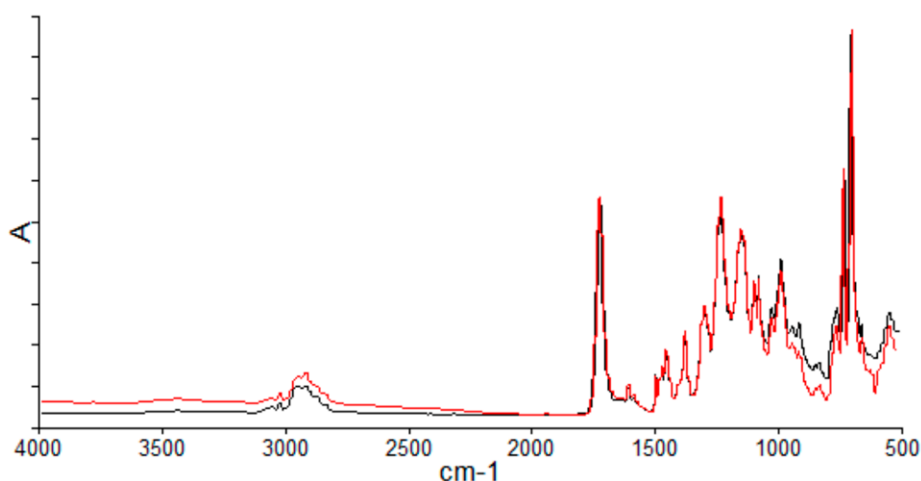
**Figur 6.56**

I Figur 6.56 syns FTIR-spektrum för Öckerö #10 plus referensprovet till samma foder. Spektrumen är tagna i hartsrika områden i fodrens mitt. Vad som syns är att spektrumen inte skiljer sig alls, trots 21 år i drift. Inga OH-toppar kopplade till vatten eller degraderingsprodukter, såsom alkoholer syns. Hartset som används i fodret är således väl beständigt mot den miljö som det används i.

FTIR spektrum som jämför ett foder som varit driftsatt i 21 år samt motsvarande referensprov som förvarats på hyllan. Inga FTIR-toppar som visar på materialförändringar kunde observeras.
